ANAS S.p.A.

OGGETTO: Autostrada Salerno - Reggio Calabria
Lavori per l'adeguamento alle norme CNR/80 tipo 1/A mediante la costruzione della
corsia di emergenza
Tronco 2° - Tratto 5° - Lotto 4°
Trasmissione documentazione tecnica

Con riferimento a quanto richiesto con la nota che si riscontra, si trasmettono in uno con la presente i dati tecnici inerenti le stratigrafie dei terreni interessati dalla posa in opera dei micropali oggetto della Vs fornitura nell'ambito dei lavori di cui all'oggetto.-

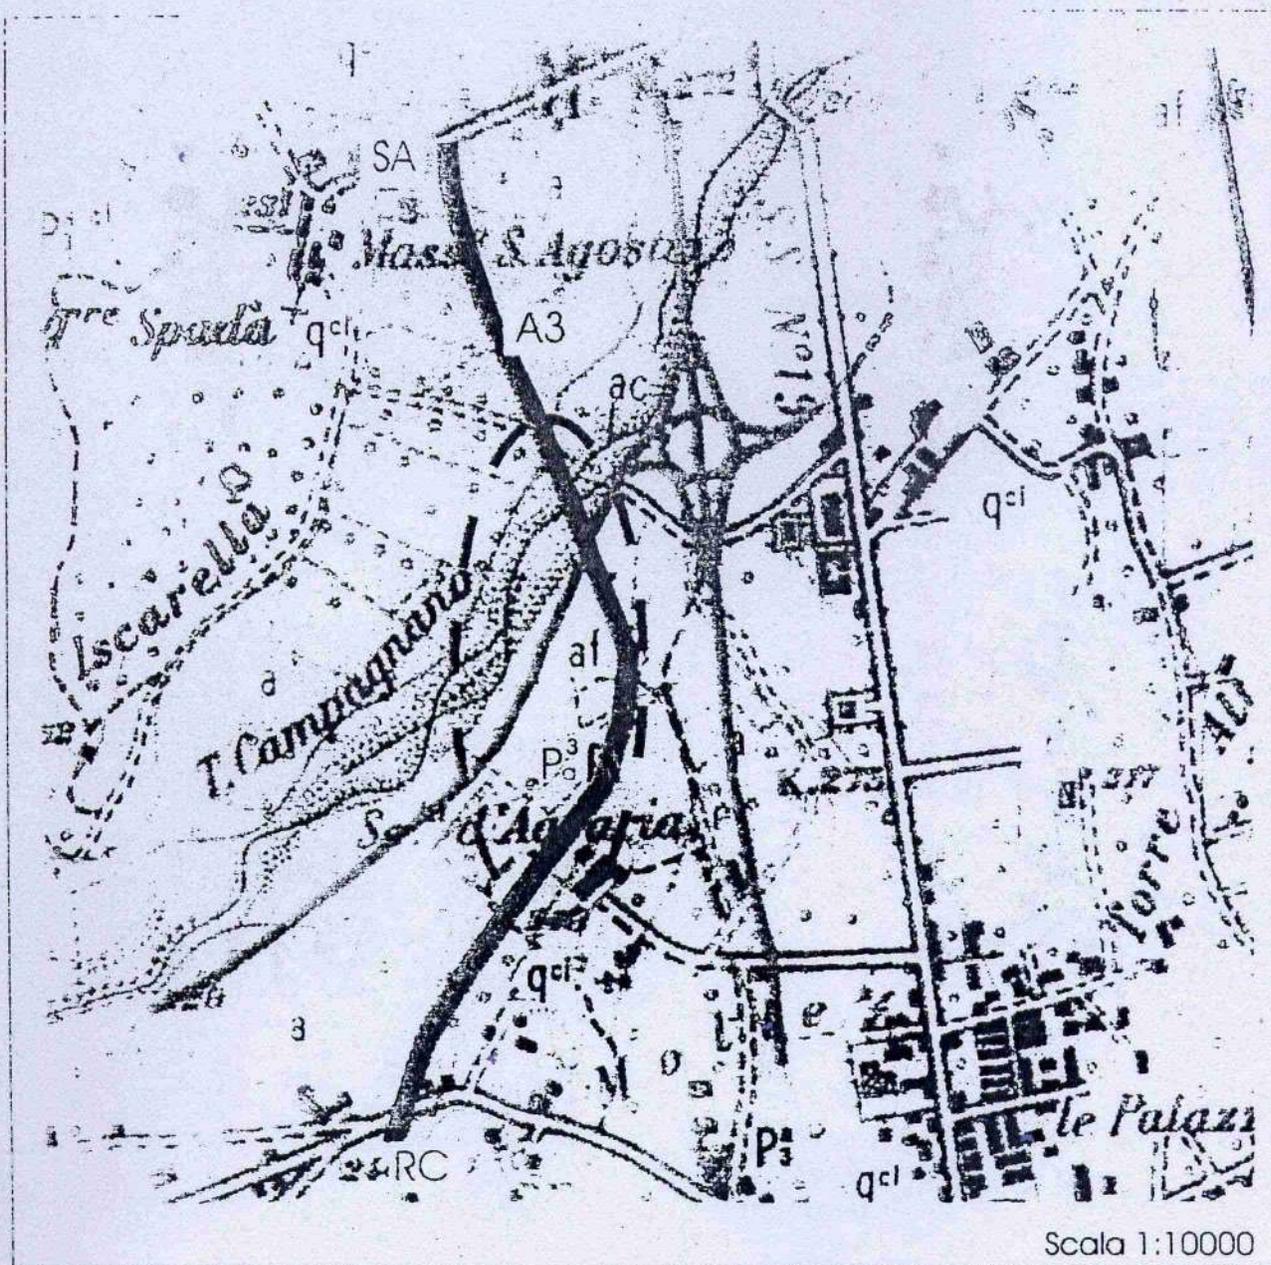
Legenda:

- A Materiali alluvionali recenti ed attuali, terreni colluviali (Quaternario)
 - af Alluvioni terrazzate, limi con sabbie e ghiaie (Quaternario)
 - P_a³ Argille limose grigio azzurre con interdigitazione di strati argillosi e sabbiosi (Pliocene).
- Zona Viadotto Campagnano

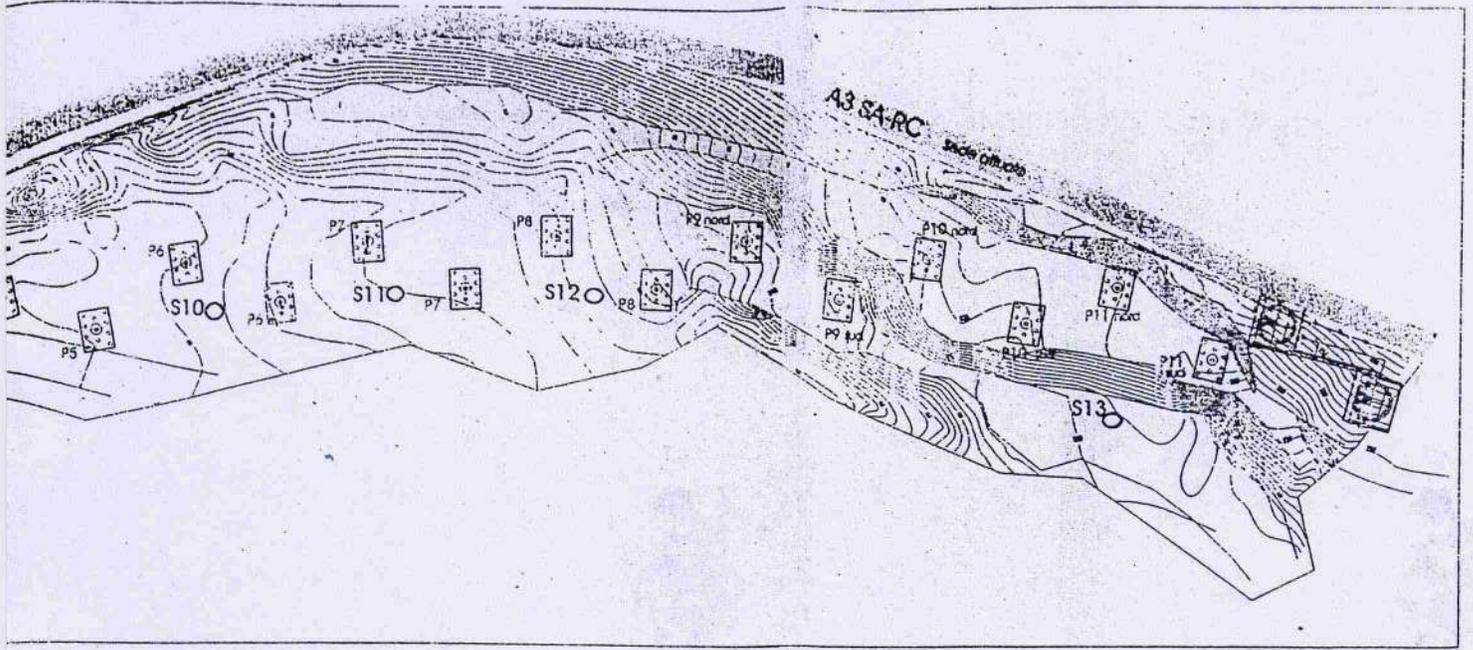
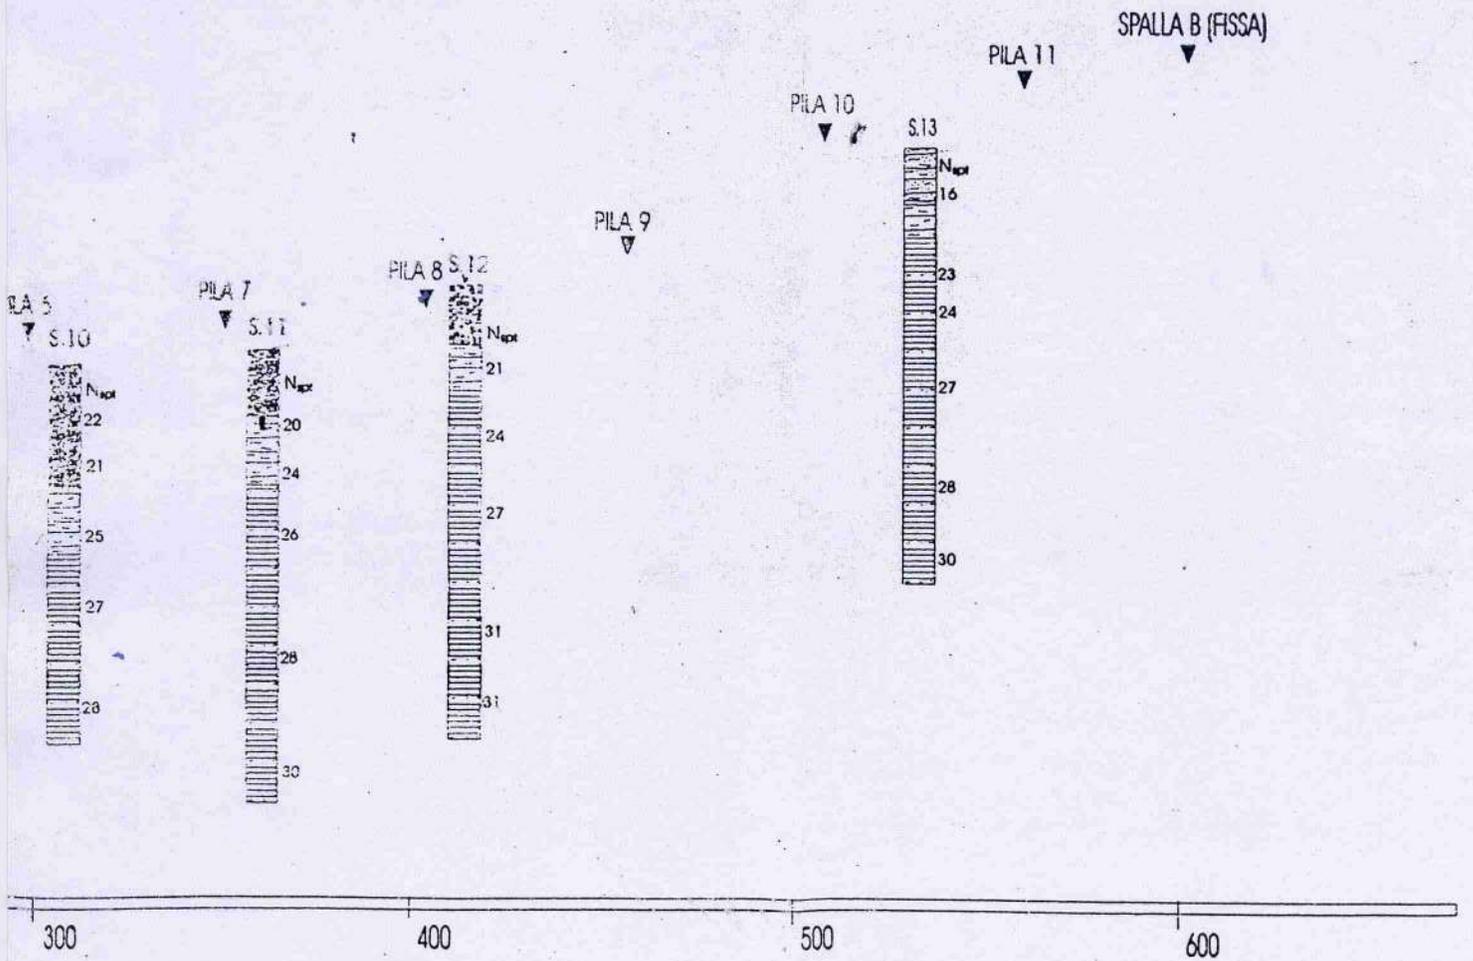
Indagini geotecniche condotte in fase di progetto

el tratto di interesse per il viadotto Campagnano.-

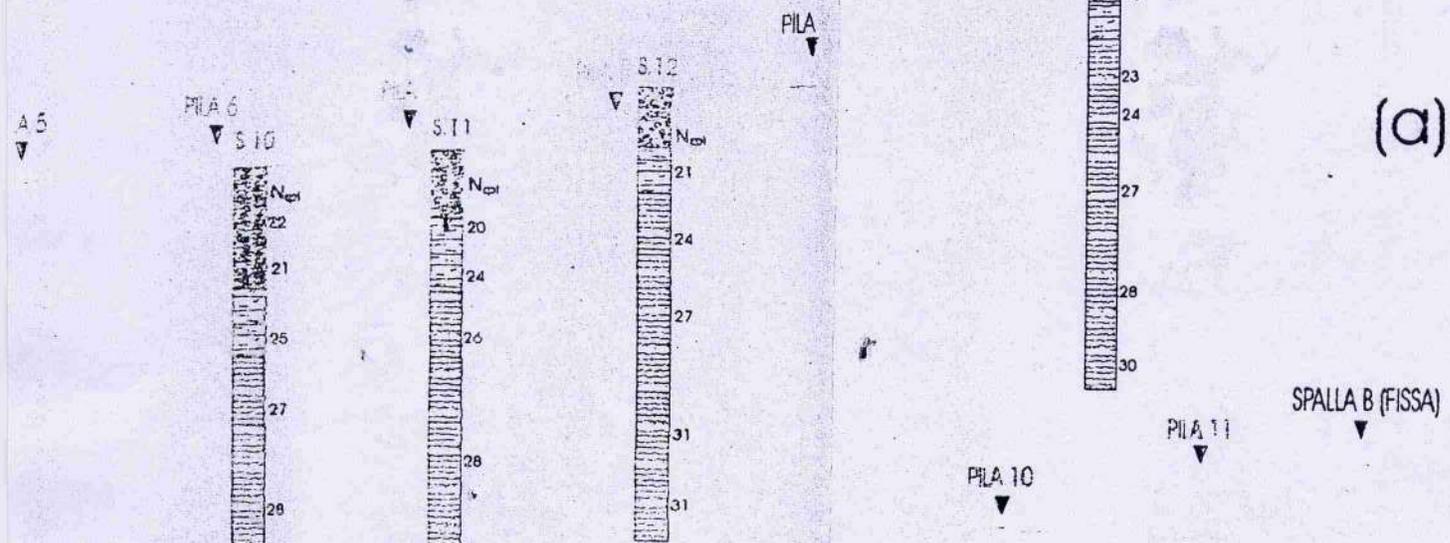
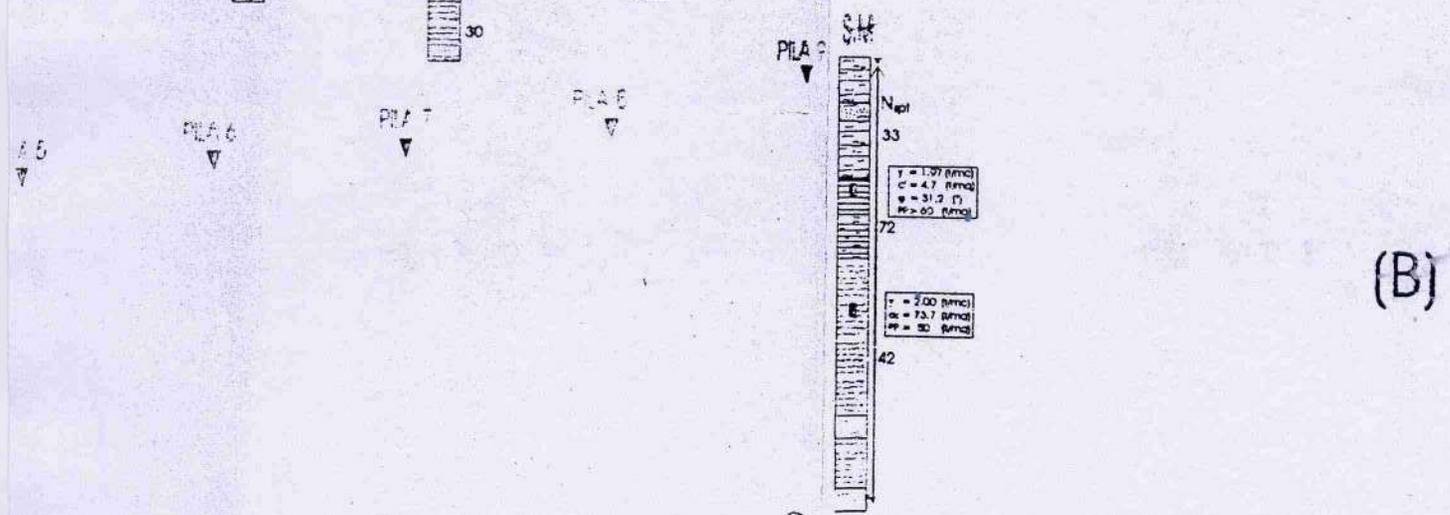
TAV.3

(a)

(B)

Formazione argillosa con intercalati passaggi di argilla limosa. Con intercalati livelli di sabbia con limo addensati, che in profondità sono sede di falda in pressione.-

esecuzione dei lavori (b) nel tratto di interesse per il viadotto Campagnano.-

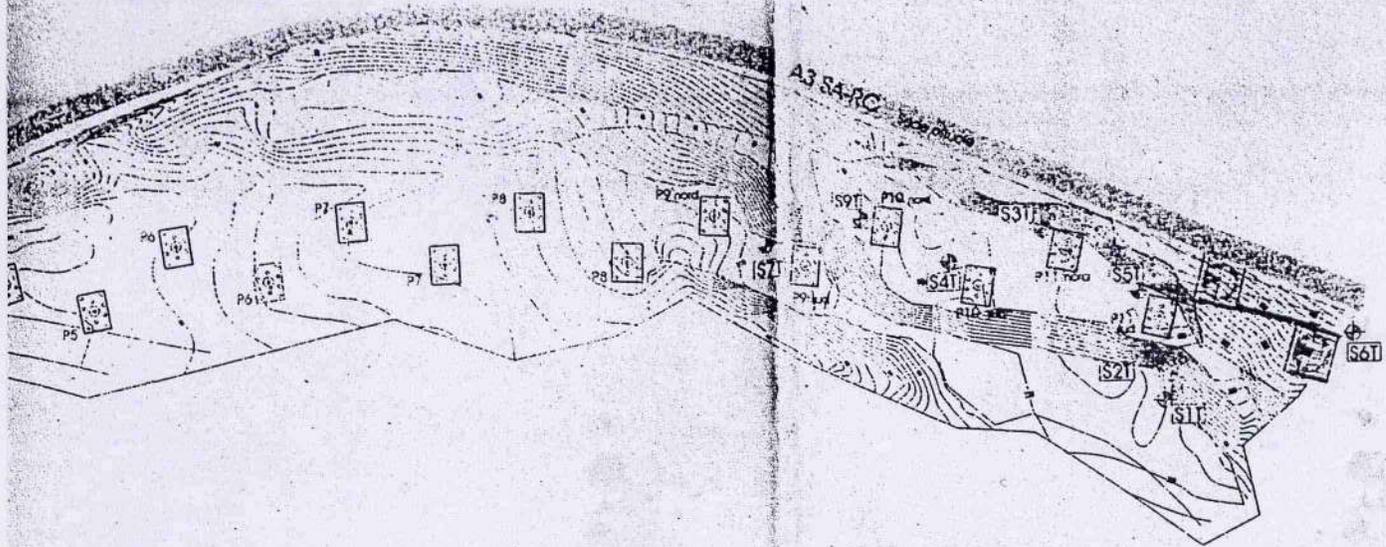
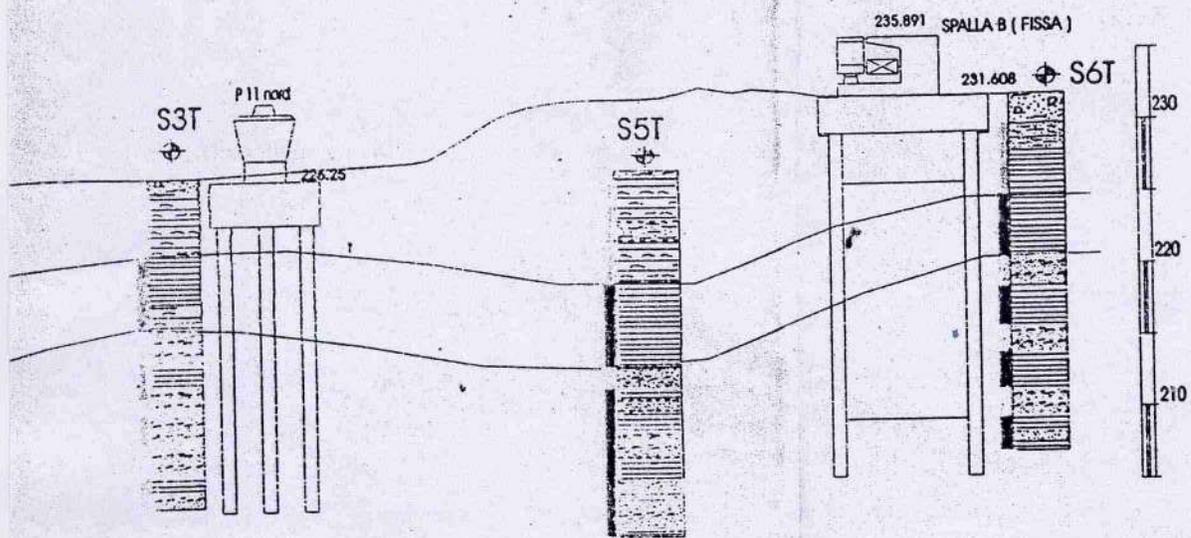
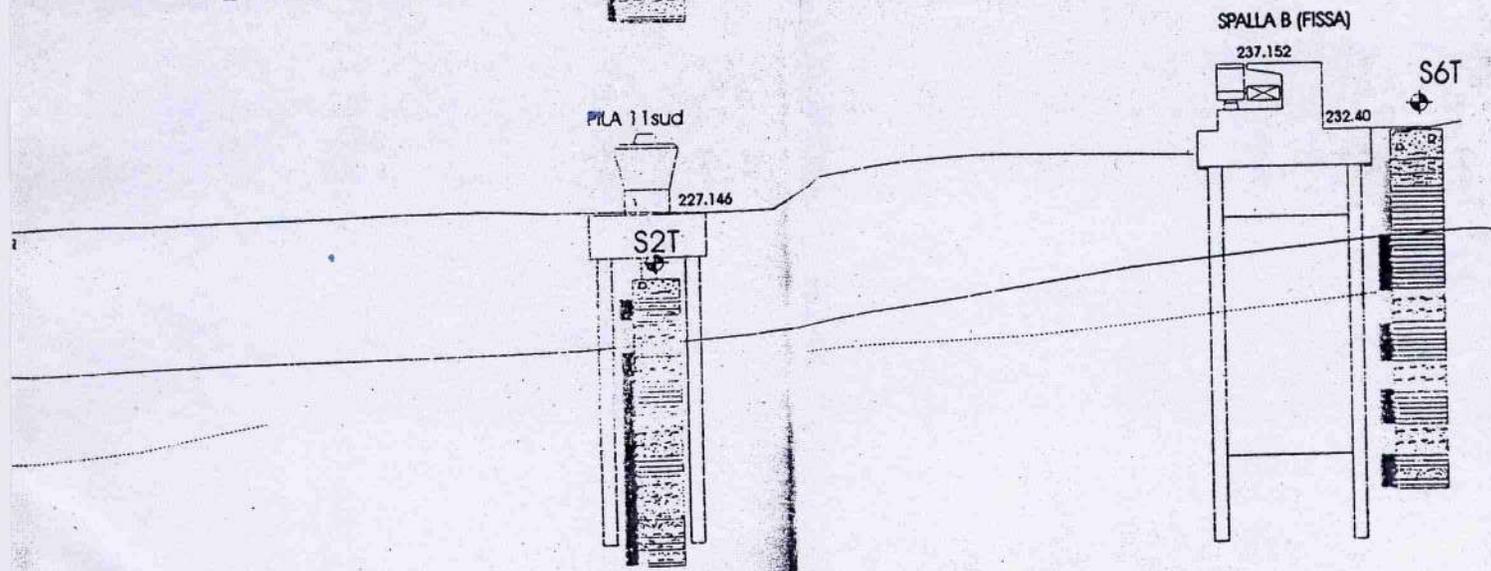
TAV.4

Indagini geotecniche condotte in fase di progetto (a) ed in fase di esecuzione (b)

Disegno lavorativo delle opere di fondazione

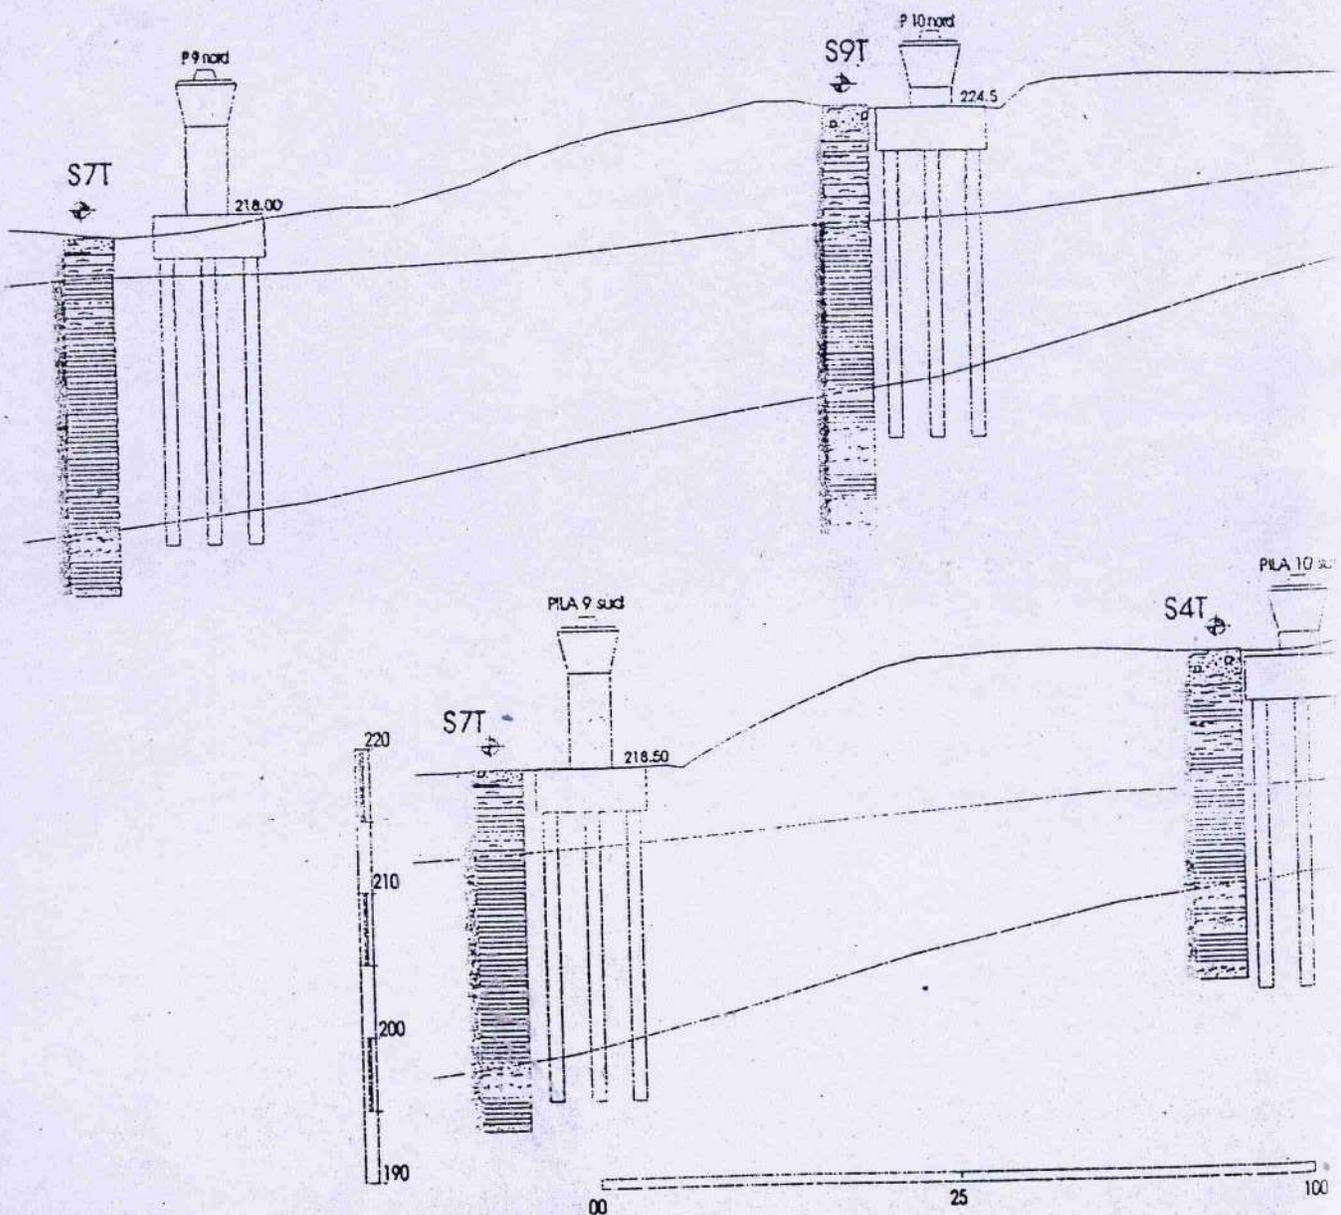
zona in cui si sono manifestati i problemi in fase di lavorazione.
-

Limo con argilla da moderatamente consistente a consistente di colore bruno giallastro con venature grigiastre (Struttura in parte alterata e contorta)
-

Limo argilloso sabbioso moderatamente consistente di colore grigio
-

Limo con argilla consistente di colore grigio
-

Sabbia fina limosa moderatamente addensata di colore bruno giallastro verdastro e grigio.

Sezioni stratigrafiche ricostruite per la zona di attuale interesse per i problemi riscontrati

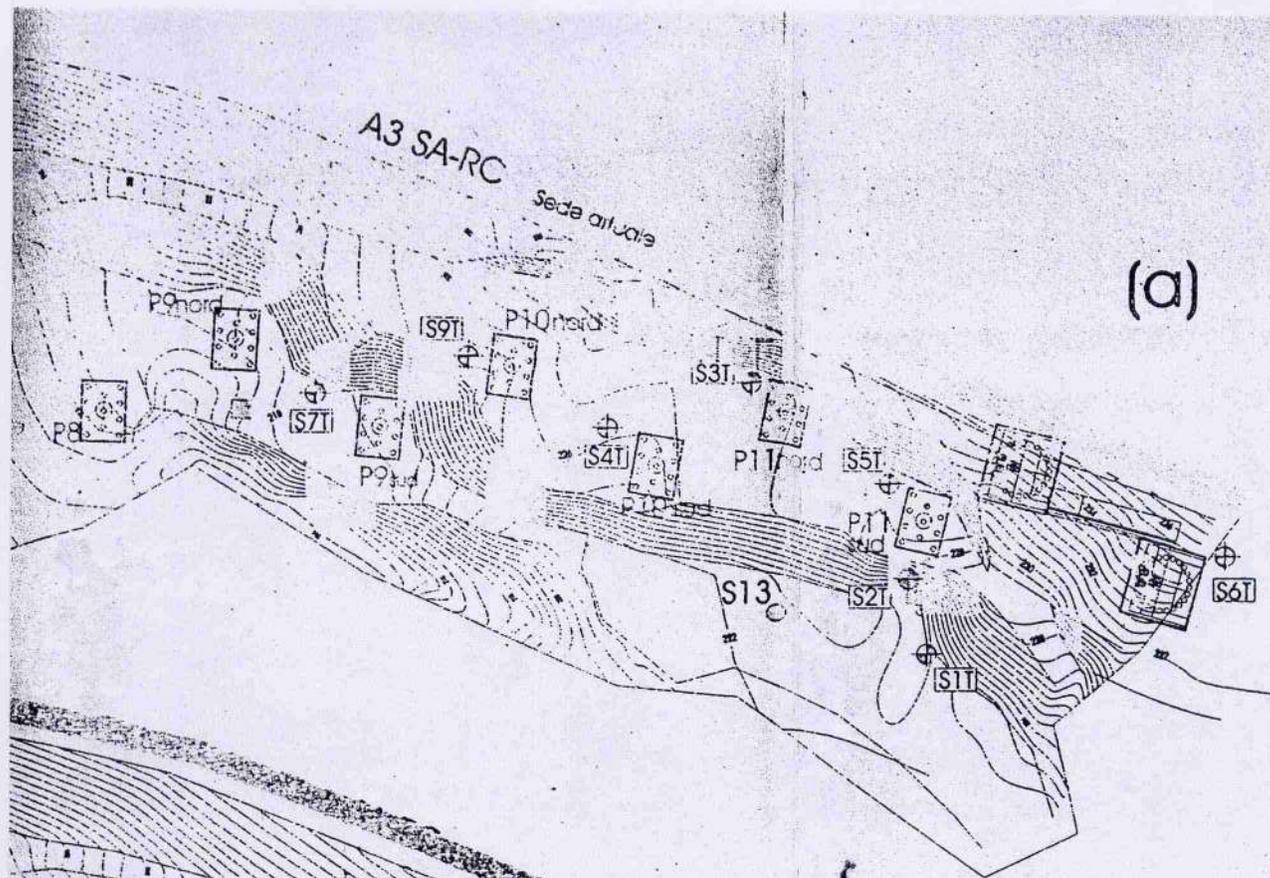
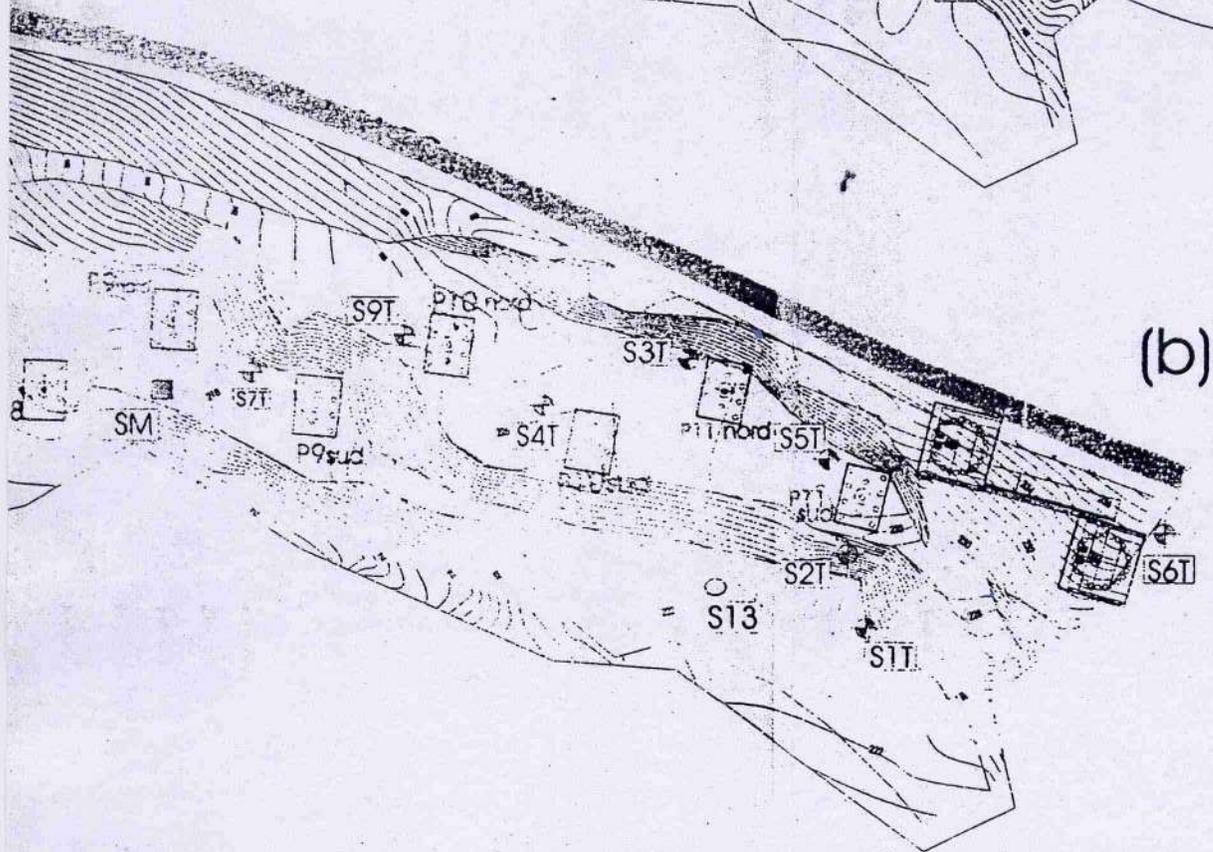
TAV.5

(a)

(b)

otecnica eseguite nelle varie fasi di studio (a) "a geologica" (b)

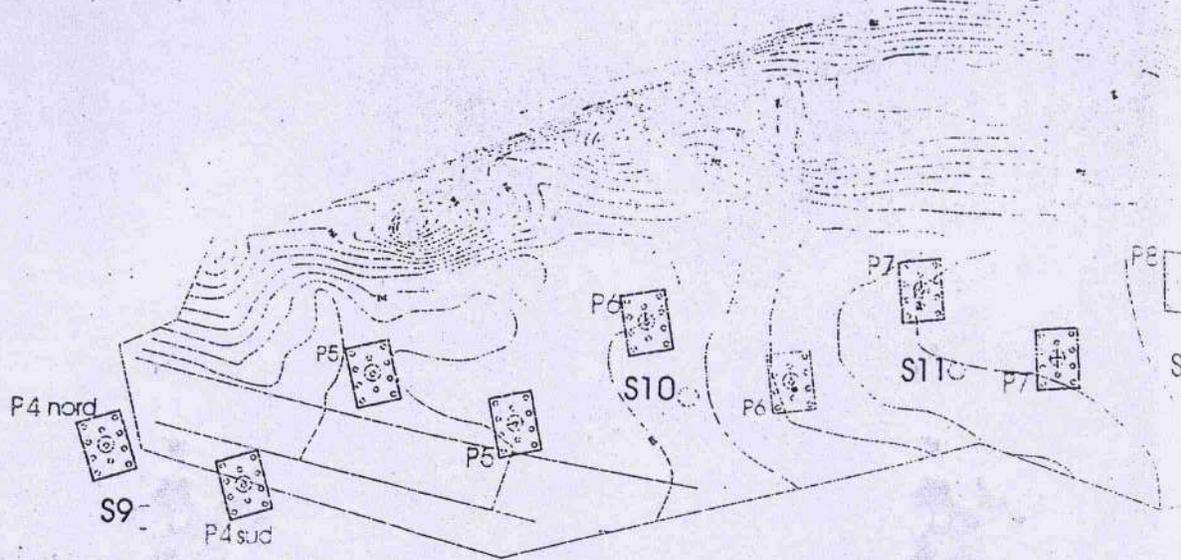
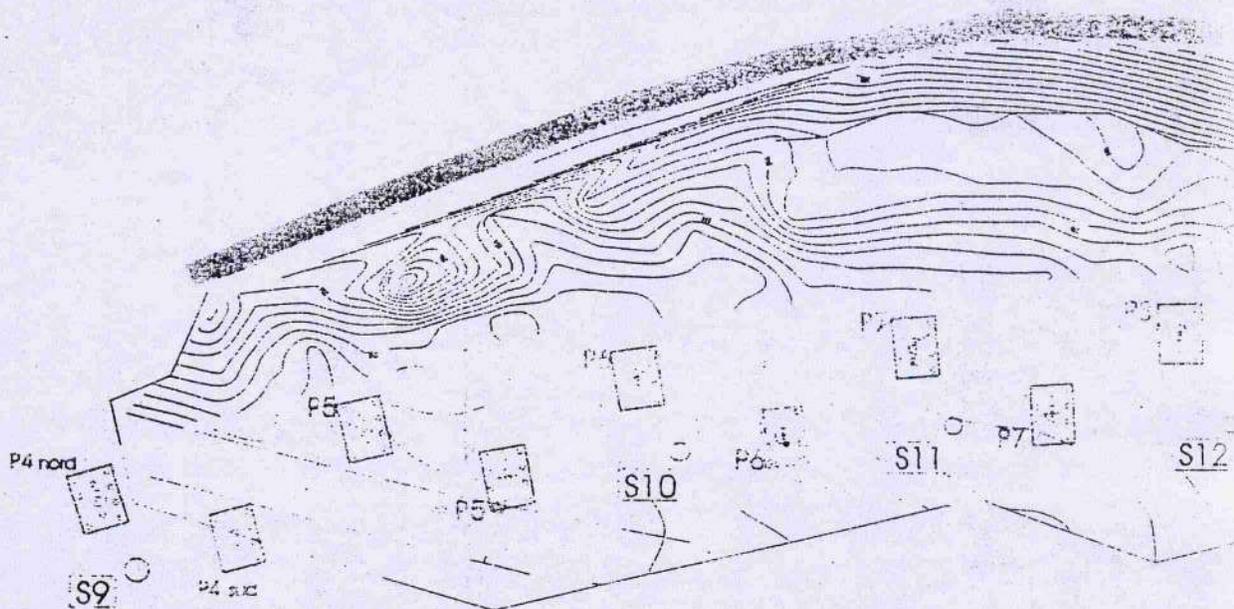
- Indagine geotecnica di progetto
- Indagine geotecnica integrativa (ATI)
- ⊕ Indagine geotecnica in corso d'opera

..... zona in cui i risultati delle varie indagini risultano omogenei

zona in cui i risultati attuali si discostano in modo netto rispetto a

Planimetria zona viadotto Campagnano con indicati i punti di indagine e la zona in cui si sono manifestati i problemi in fase di lavorazione "sorp"

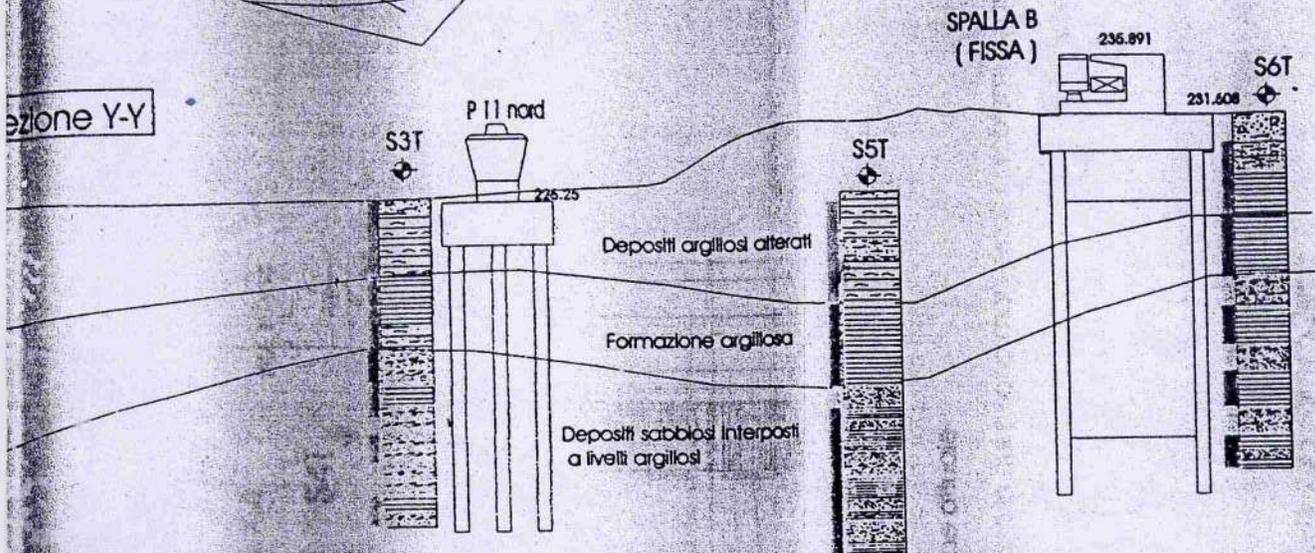
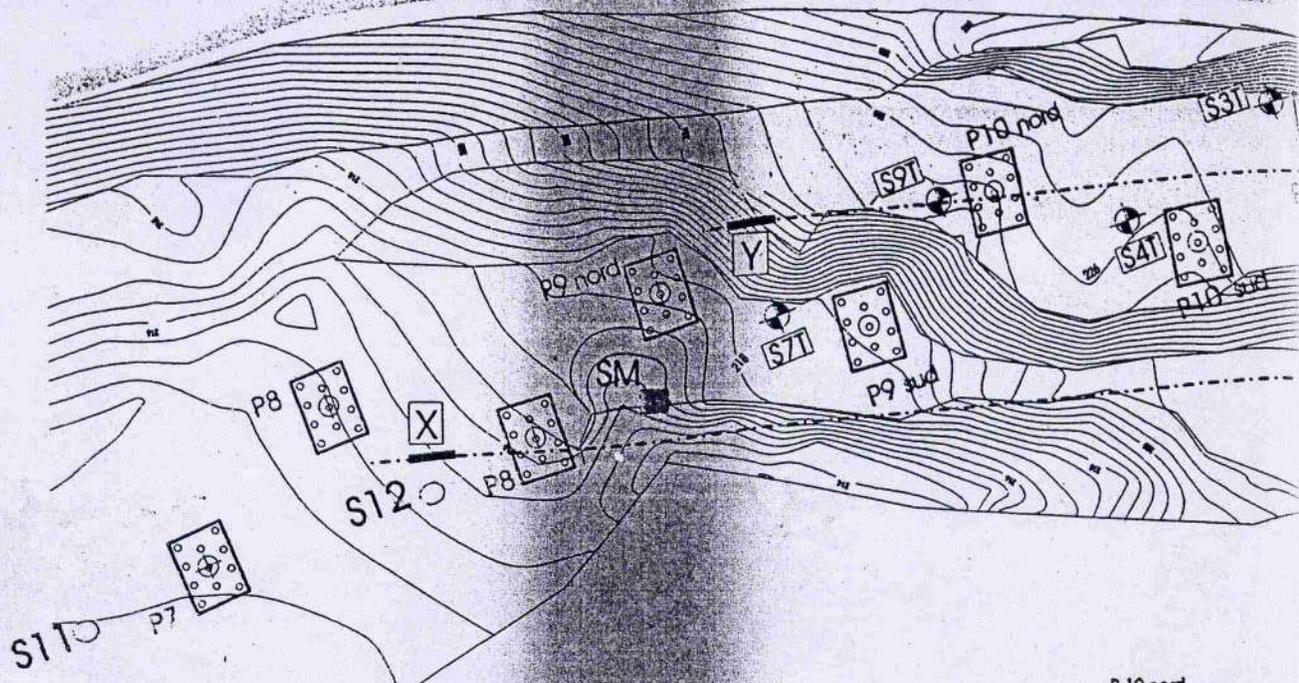
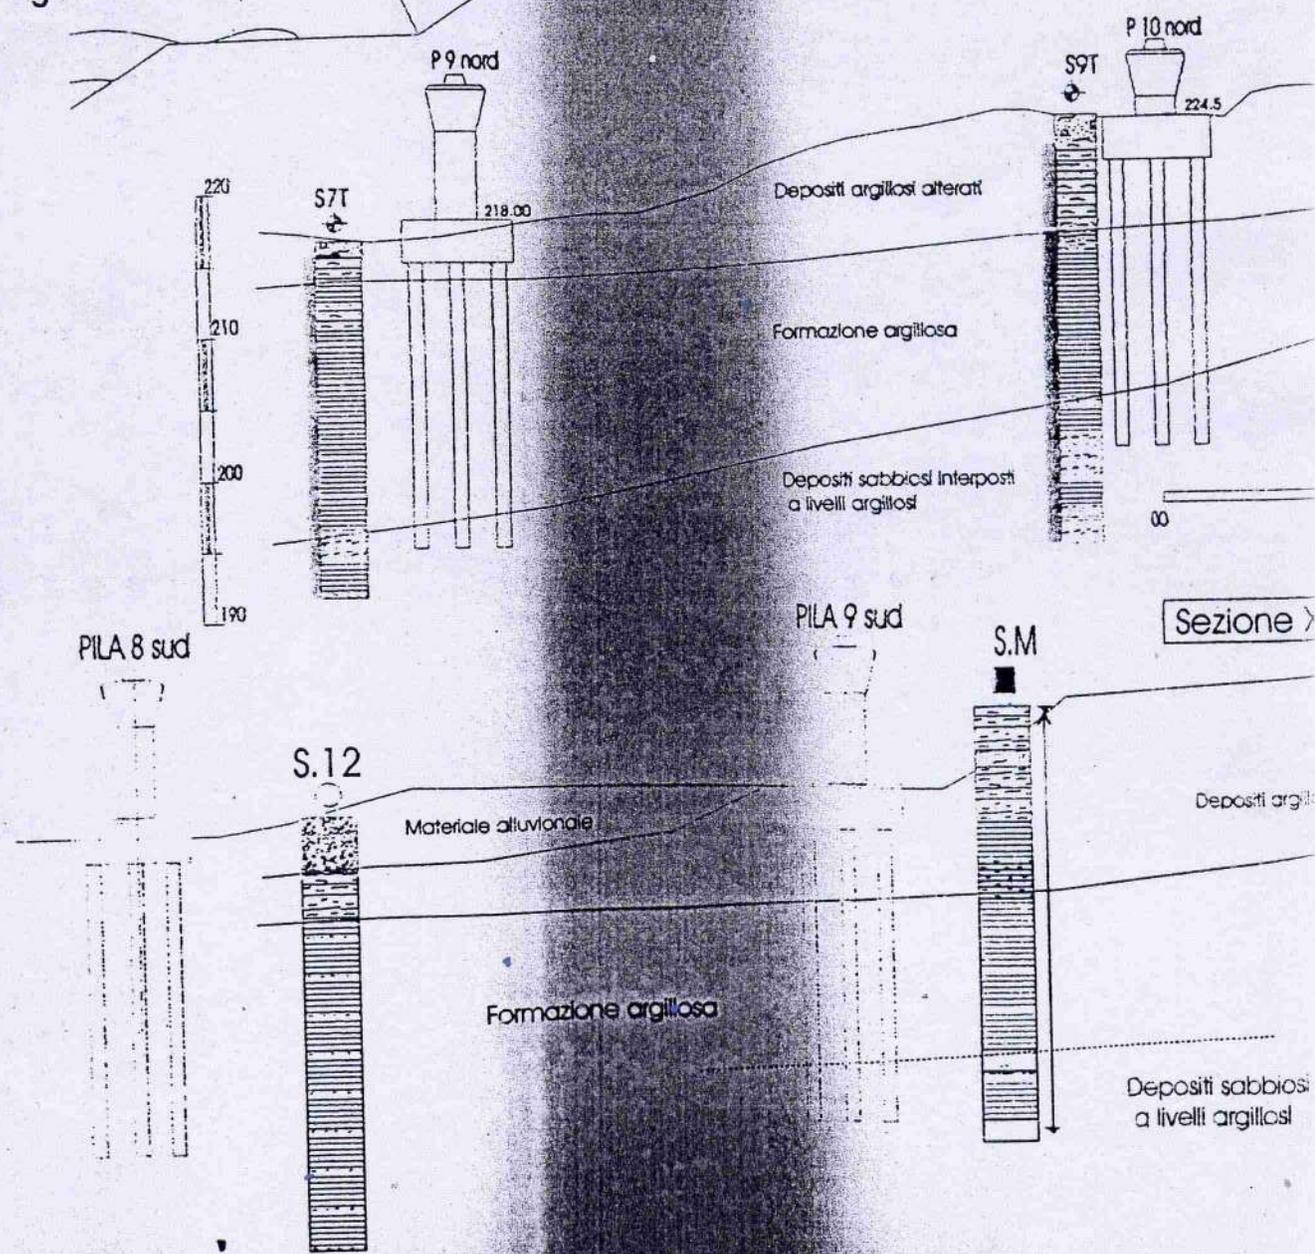
sezione Y-Y

PILA 10 sud

PILA 11 sud

Formazione argillosa

Sezioni geotecniche a confronto per la zona in cui si sono manifestati i P

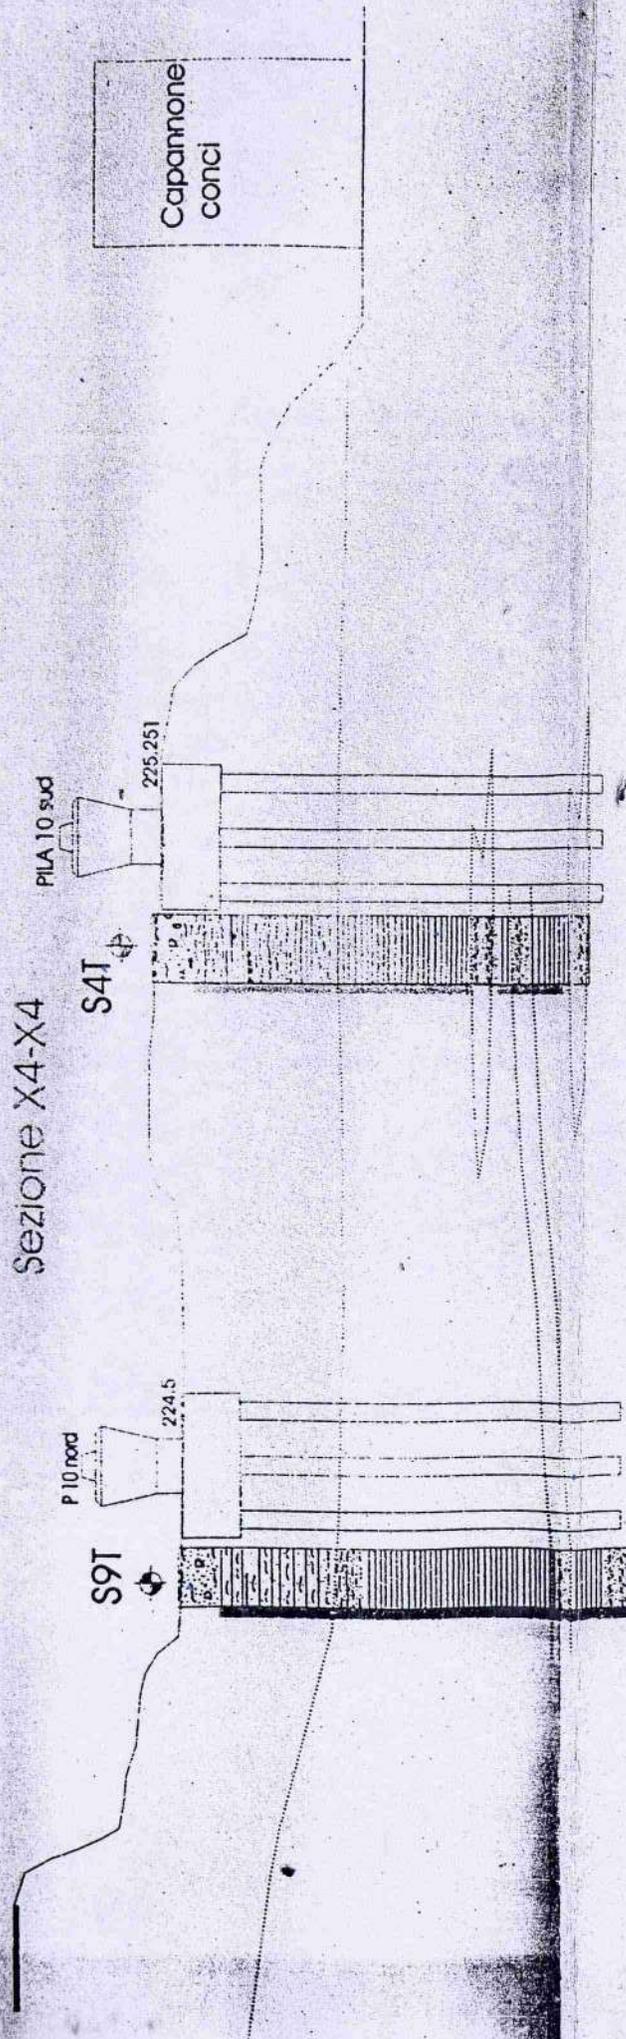
Sezione X4-X4

- Punti di indagine attuale
- Settore (Z1) :zona in cui si sono manifestati i problemi in fase di lavorazione.
- Limo con argilla da moderatamente consistente a consistente di colore bruno giallastro con venature grigiastre (Struttura in parte alterata e contorta)
- Limo argilloso sabbioso moderatamente consistente di colore grigio
- Sabbia fina limosa moderatamente addensata di colore bruno giallastro verdastro e grigio.
- Limo con argilla moderatamente consistente di colore grigio
- Indagine geotecnica di progetto
- Indagine geotecnica in corso d'opera

Sezioni stratigrafiche di interesse ricostruite per il settore (Z1).-
